**Empresa:** FUNDICIONES DEL ESTANDA, S.A.

**Título:** IMPLANTACIÓN DE MEDIDAS DE SEGURIDAD PARA LOS TRABAJOS DE LIMPIEZA DE VENTANALES

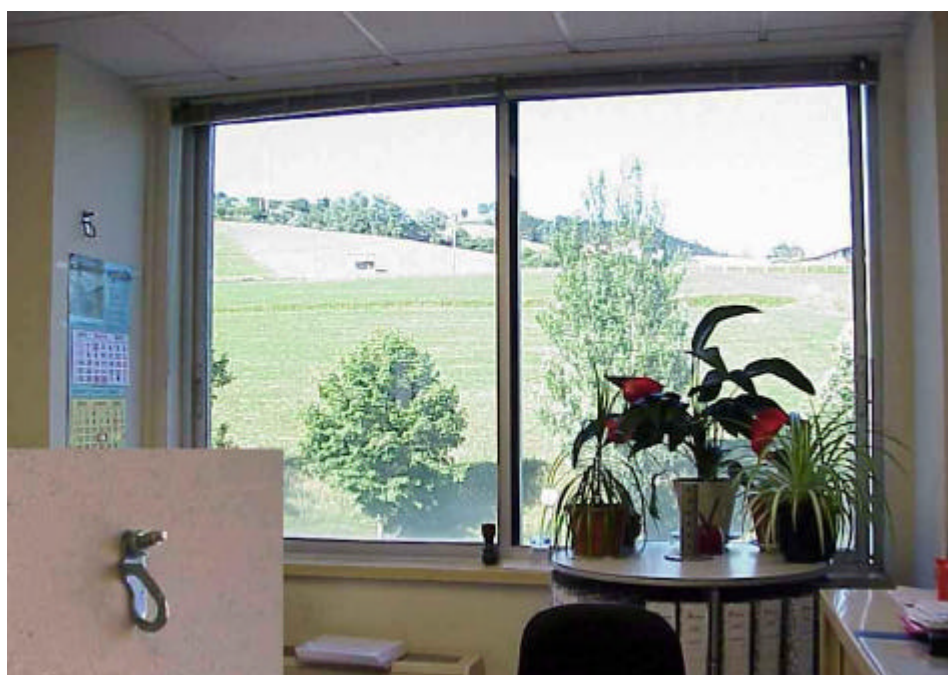
## FOTOGRAFÍA

Anualmente FUNDICIONES DE LA ESTANDA, S.A. subcontrata una empresa de limpieza encargada de limpiar los ventanales de las oficinas. Éstas están situadas en un edificio de 12 m de altura compuesto por un bajo más 3 plantas. Para la limpieza exterior de las ventanas el operario debe asomarse al alféizar y limpiar el exterior de la media hoja libre, existiendo el riesgo de caída al vacío al no disponer de puntos de anclaje.

- ✓ Desde la primera hasta la tercera planta del edificio de oficinas se ha colocado una plaqueta de anclaje junto a cada ventana. Estas plaquetas se sitúan en el interior, de forma que la persona encargada de la limpieza lleve el arnés unido a la plaqueta en el momento de abrir la ventana.

- ✓ Todas las plaquetas han sido colocadas únicamente sobre columnas de hormigón y el método de amarre ha sido químico. Con ello se persigue asegurar la necesaria rigidez del anclaje, puesto que la colocación sobre ladrillo o bloque no ofrece las garantías suficientes. El amarre químico ofrece a su vez la unión de la varilla roscada al hormigón en toda su longitud, mientras que la mecánica solo la garantiza en la zona en que la varilla ha abierto al taco en que se rosca.
