Bikani

buena práctica:

IDENTIFICACIÓN DE TABLEROS CON FUNCIÓN ESPECÍFICA DE PROTECCIÓN DE HUECOS Y ABERTURAS EN OBRA

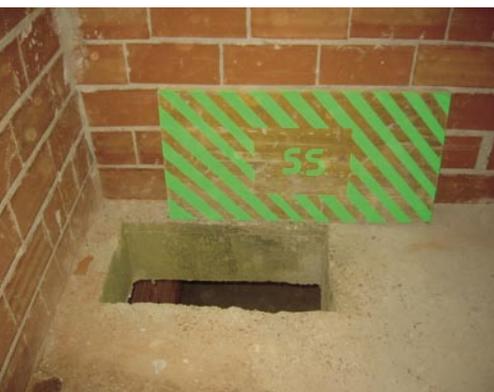
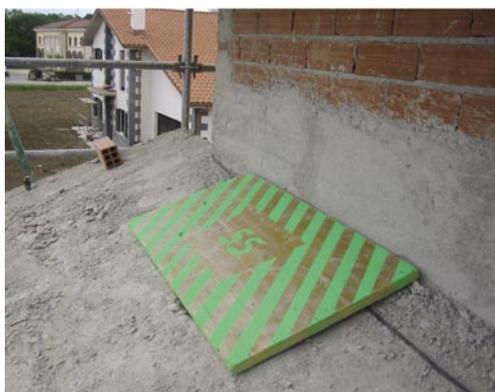
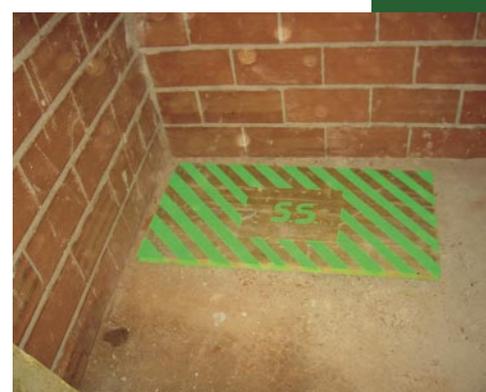
CONSTRUCCIONES BIKANI ha establecido un sistema para identificar de forma destacada aquellos materiales (tablones, tapas, etc.) que tienen una función de protección frente al riesgo de caída de altura por huecos y aberturas. Dicha identificación se realiza mediante el marcado con pintura de alta visibilidad o de colores destacados. (Generalmente, debido a su fácil disponibilidad y visibilidad, se utilizan pinturas de uso topográfico).

En paralelo, se instruye al personal para que cuando se destape un hueco deje la correspondiente tapa en posición vertical en el propio entorno del hueco. Así, se consiguen varios efectos beneficiosos:

- El primero es que cualquier persona de la obra identifica de forma visual e inmediata la existencia de un riesgo potencial por encontrarse en la zona algún hueco no cubierto, no protegido.
- Por otro lado, bien por terminar el trabajo en cuestión o por haber finalizado jornada, la obligatoriedad de no dejar ningún elemento "pintado" fuera de sitio es más sencilla de cumplir, eliminándose "sorpresas" al personal que se incorpore en la siguiente jornada.
- Por último, la permanente visualización de la situación de riesgo "hueco sin protección" posibilita la búsqueda de soluciones, bien para que el hecho no se produzca o para la adopción de acciones complementarias de protección. En cualquier caso, es una vía para que la circunstancia esté presente el mínimo de tiempo.
