**Empresa:** FUNDICIONES DEL ESTANDA, S.A.

**Título:** IMPLANTACIÓN DE MEDIDAS DE SEGURIDAD PARA LOS TRABAJOS DE MANTENIMIENTO, REPARACIÓN Y LIMPIEZA EN CUBIERTAS DE FIBROCEMENTO

## DESCRIPCIÓN DE LA BUENA PRÁCTICA

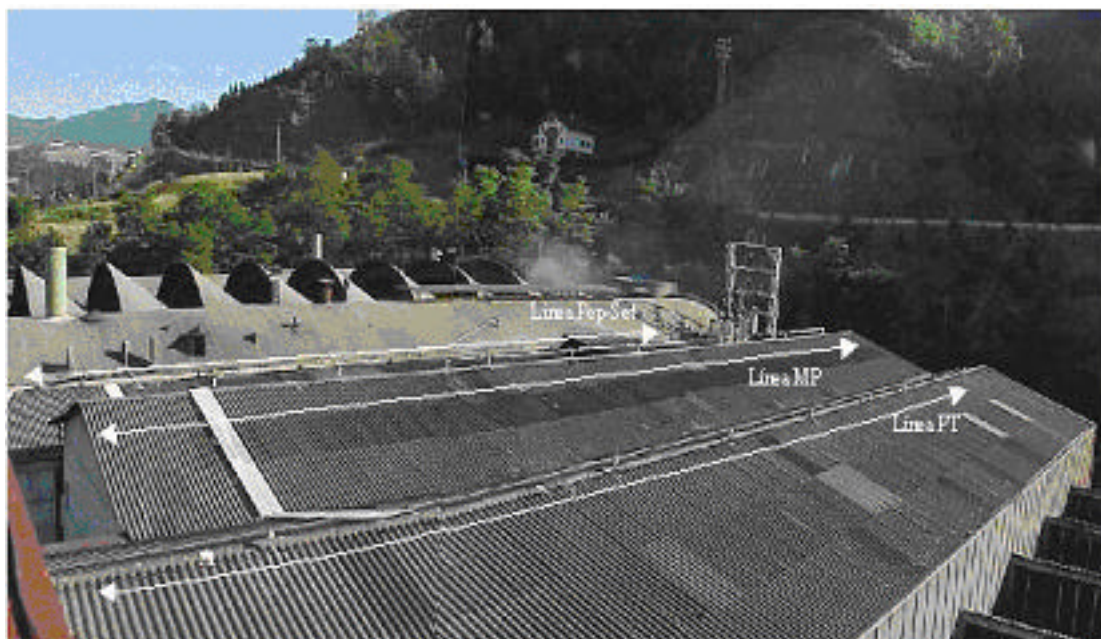
## FOTOGRAFÍA

En los trabajos de mantenimiento reparación y limpieza en cubiertas de fibrocemento existe el riesgo de caída en altura . FUNDICIONES DEL ESTANDA, S.A. ha resuelto este riesgo mediante la colocación de líneas de vida exteriores, trames y accesos.
