# Grupo CALCINOR

### PROTECCIÓN EN TOLVA

### DESCRIPCIÓN DE LA BUENA PRÁCTICA

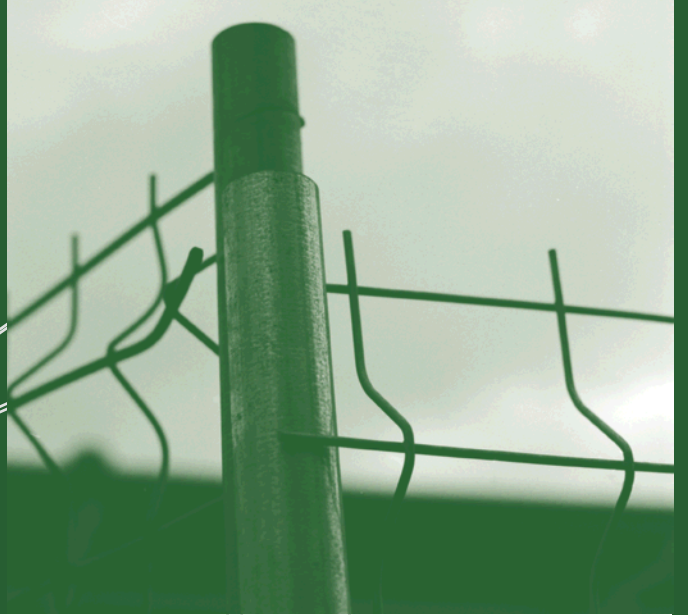
En Morteros Calhido, S.L., con el fin de evitar este posible accidente, se ha colocado una estructura de perfiles de acero a lo largo de la tolva que soportan una reja. Esta reja permite el paso del material, evita la caída del personal, pero además, debido a su consistencia, sería capaz de evitar la caída del camión si éste sobrepasase el muro.

Las tolvas de descarga de áridos deben disponer de un tope o muro que prevenga que en la aproximación del camión marcha atrás, éste se introduzca en la tolva y caiga a la misma. Además, la tolva debe disponer de una rejilla de protección en forma de reja para evitar la caída accidental de personal.

En ocasiones, debido a la gran cantidad de material descargado, se va acumulando material junto al muro, formándose una rampa y el camión puede llegar a sobrepasar el muro en su maniobra de aproximación y llegar a caer a la tolva.
